Rapport 10556

**Ekebyhov 1:1**  
**EKERÖ KOMMUN**

GRUNDUNDERSÖKNING FÖR MULTISPORTBANA

## **Ekebyhov 1:1. Ekerö kommun. Grundundersökning för multisportbana**

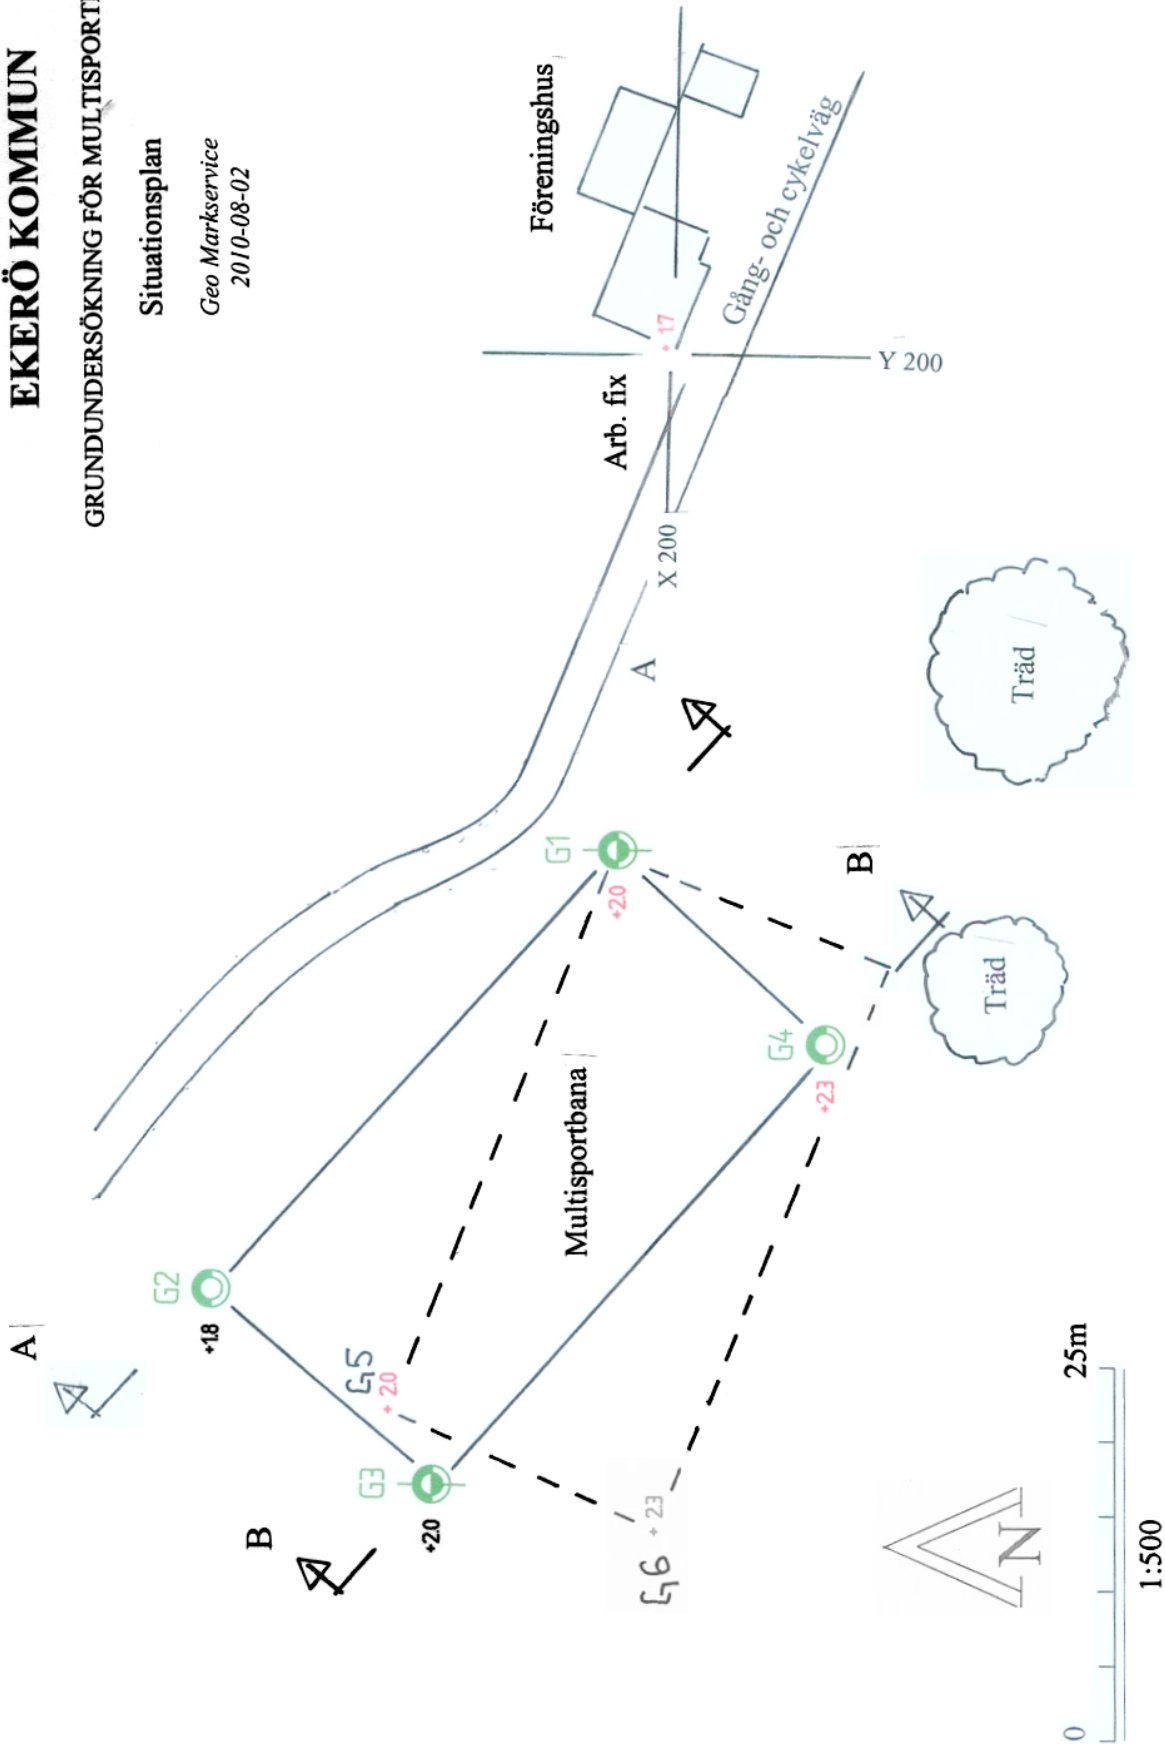
Figur 1

Fyra sonderingspunkter, B1 – B4 är placerade i planerad multisportbanas hörn.

Multisportbanans undersökningsläge är flyttad jmf kartunderlag. 2 ytterligare punkter är avvägda, G5 och G6 för alt. läge. Undersökningen visar att markförhållanden är likartade även för andra lägen av banan.

Situationsplan

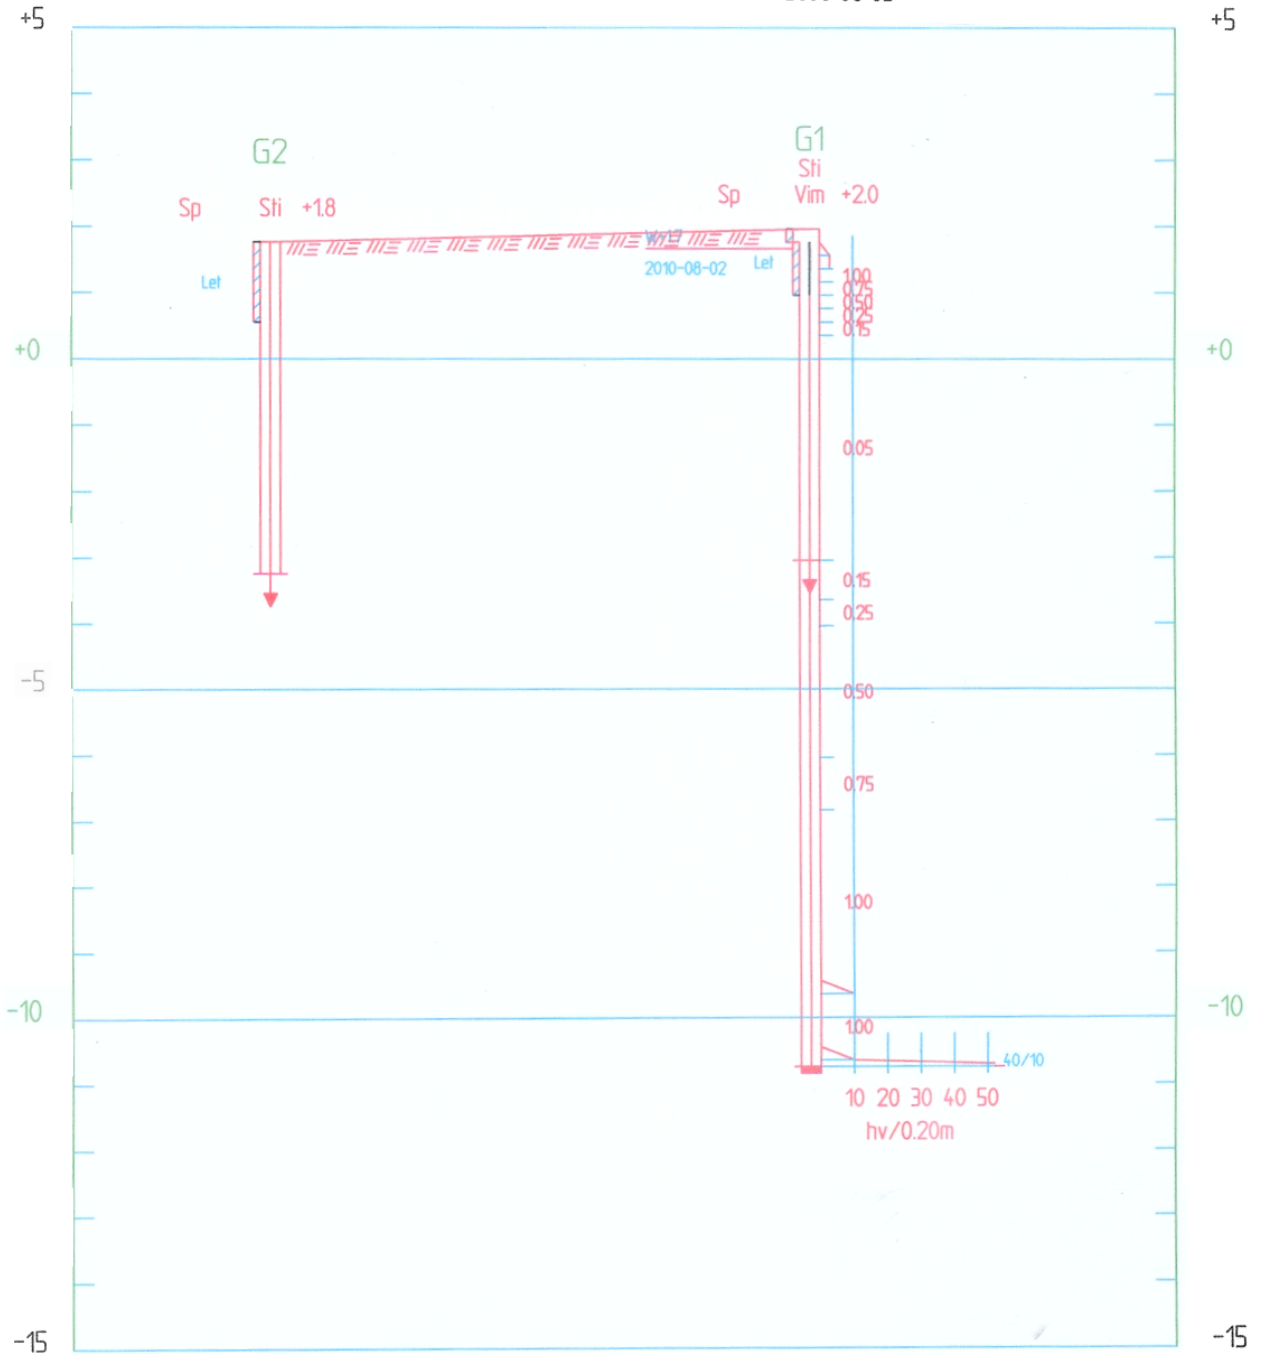
### SEKTION A-A

Punkt G1. Viktsond, spadborr och sticksond. Markyta +1,96. Sonddjup 12,70 m. Markens översta dm består av humusjord. Under denna förekommer huvudsakligen glaciallera till 12,4 m u.m.y. Till djupet 1,0 m u.m.y. är leran utbildad som torrskorpa. Under denna nivå bedöms leran vara lös till mkt lös. Grundvattenytan är vid undersökningstillfället belägen 0,3 m u.m.y ( nivån är osäker pga häftigt regn ). Under leran är det friktionsjord, sand och grus till metodstopp på nivån 12,70 m u.m.y. Metodstopp är bedömd fast botten.

- Punkt G3. Viktsond, spadborr och sticksond. Markyta +2,03. Sonddjup 16,20 m. Markens översta dm består av humusjord. Under denna förekommer huvudsakligen glaciallera till 11,2 m u.m.y. Till djupet 1,0 m u.m.y. är leran utbildad som torrskorpa. Under denna nivå bedöms leran vara lös till mkt lös. Grundvattenytan är vid undersökningstillfället belägen 0,3 m u.m.y. (nivån är osäker pga häftigt regn). Under leran är det friktionsjord, sand och grus till metodstopp på nivån 16,20 m u.m.y. Metodstopp är bedömd fast botten.

Med de utförda undersökningarna som underlag kan jordlagerföljder och fast botten bedömas. Marken utgörs ytligt av humusjord. Under denna förekommer huvudsakligen glaciallera som i sin övre del har utbildad torrskorpeleran. Under torrskorpeleran bedöms leran vara lös till mkt lös. Mot botten övergår glacialleran i glacifluvial sand och grus ovan berggrunden. Grundvattenytan är vid undersökningstillfället belägen endast några dm under markytan. Fast botten är ca 11 á 12 meter under markytan. Den bedömda mkt lösa leran har en hållfasthet < 10 kPa.

### Sektion A - A

Den metertjocka torrskorpeleran skall utnyttjas vid iordningställandet av banan. Torrskorpeleran får inte genomgrävas. Humusjorden bör avtäckas och geotextilduk utläggas som materialavskiljare. Lätt mtrl som LECA och isolerskivor kan användas. Den likartade mäktigheten av leran gör att om mindre sättningar sker blir dessa jämna.

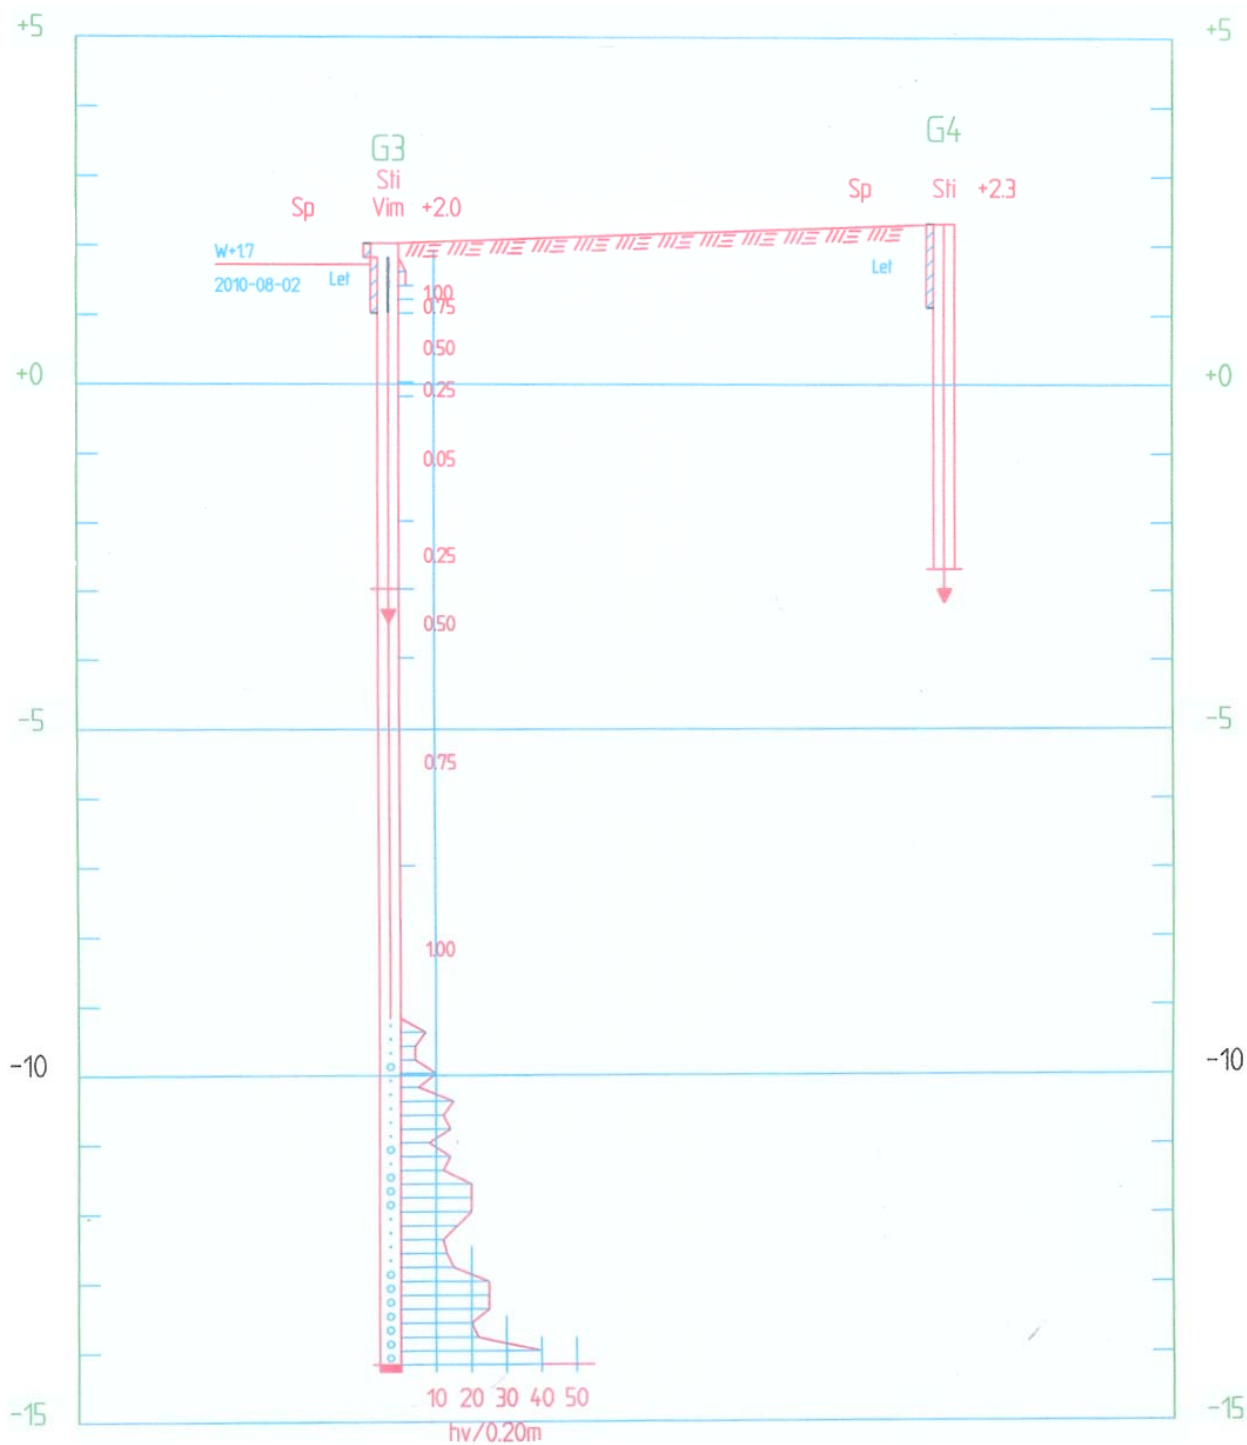
## SEKTION B-B

- Punkt G2. Spadborr och sticksond. Markyta +1,76. Sonddjup 5,0 m. Markens översta dm består av humusjord. Under denna förekommer huvudsakligen glaciallera. Till djupet 1,2 m u.m.y. är leran utbildad som torrskorpa. Under denna nivå bedöms leran vara lös till mkt lös. Sonderingen är avbruten vid nivån 5,0 m u.m.y.

- Punkt G4. Spadborr och sticksond. Markyta +2,32. Sonddjup 5,0 m. Markens översta dm består av humusjord. Under denna förekommer huvudsakligen glaciallera. Till djupet 1,2 m u.m.y. är leran utbildad som torrskorpa. Under denna nivå bedöms leran vara lös till mkt lös. Sonderingen är avbruten vid nivån 5,0 m u.m.y.

Sektion B - B
